生产区域平面布置示意图

安全生产工程技术服务现场检查整改建议书

项目(单位): 景东县花山加油站 项目类型: _____

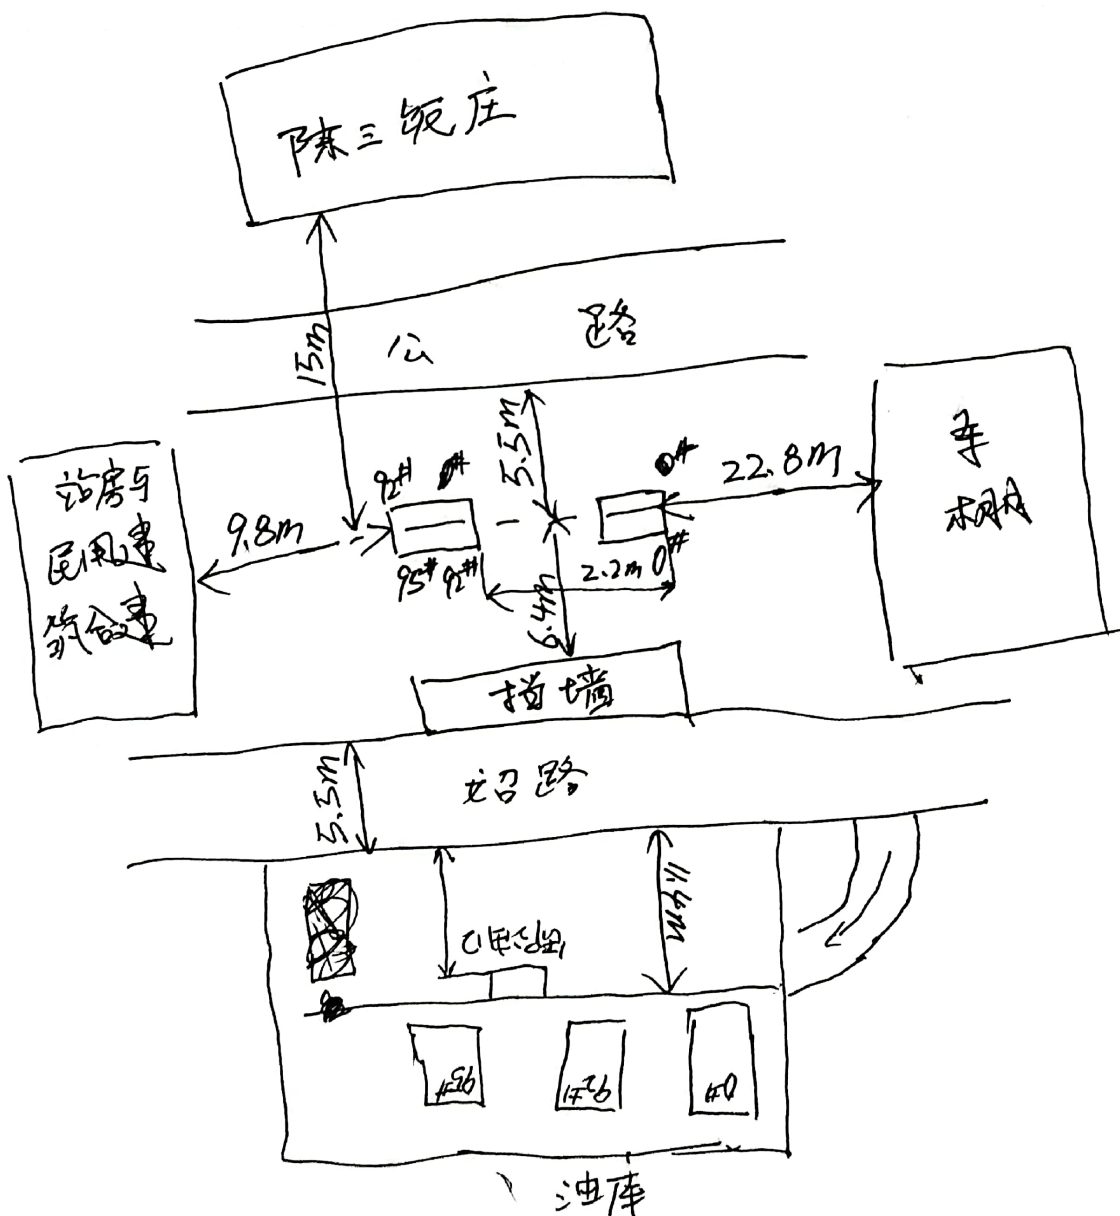
站前架空电力线, 通信线到加油机: 11.2m

同用架空电力线到1#加油机: 15m 到2#加油机: 17.4m

通气管到围墙: 16.8m

油罐到围墙: 13.4m

通气管到民房(与站房合建): 26.4m

油管到民房(与站房合建): 22.8m

卸油工具房到1#油罐操作井6.9m.
